カリフォルニア州 Hollister にみられる断層クリープ Fault creep observed at Hollister, California

高木秀雄*・辻森 樹**
Hideo Takagi* and Tatsuki Tsujimori**

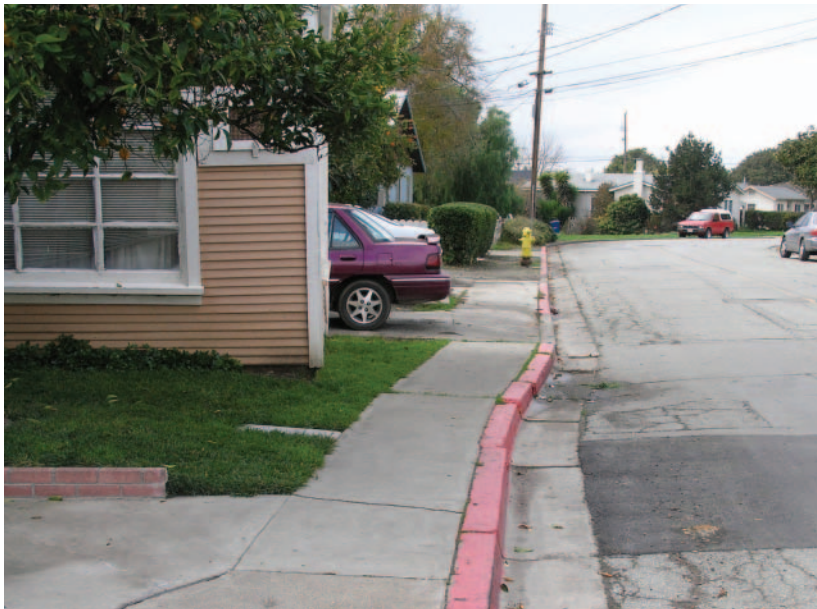
A地点

A地点の歩道と縁石の折れ曲がり

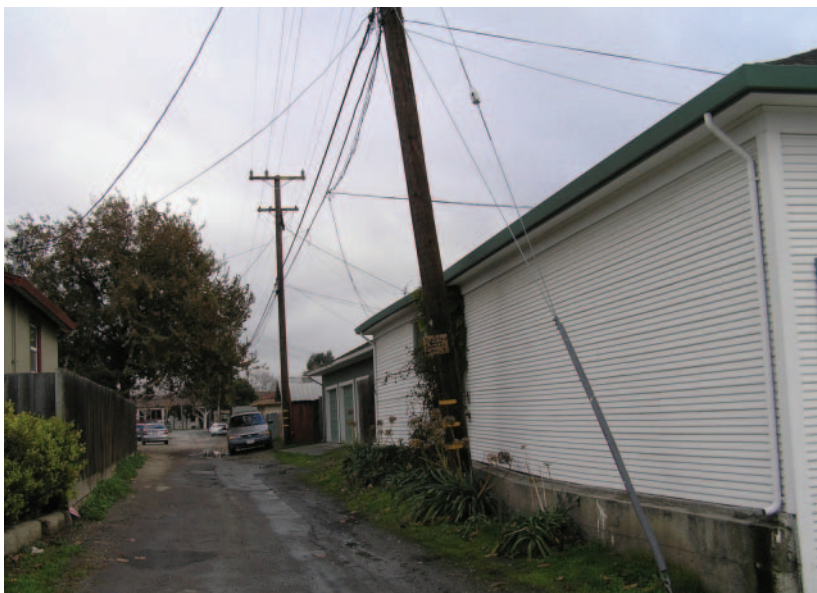
B地点

B地点の断層直上の建物の折れ曲がりと傾いている電信柱

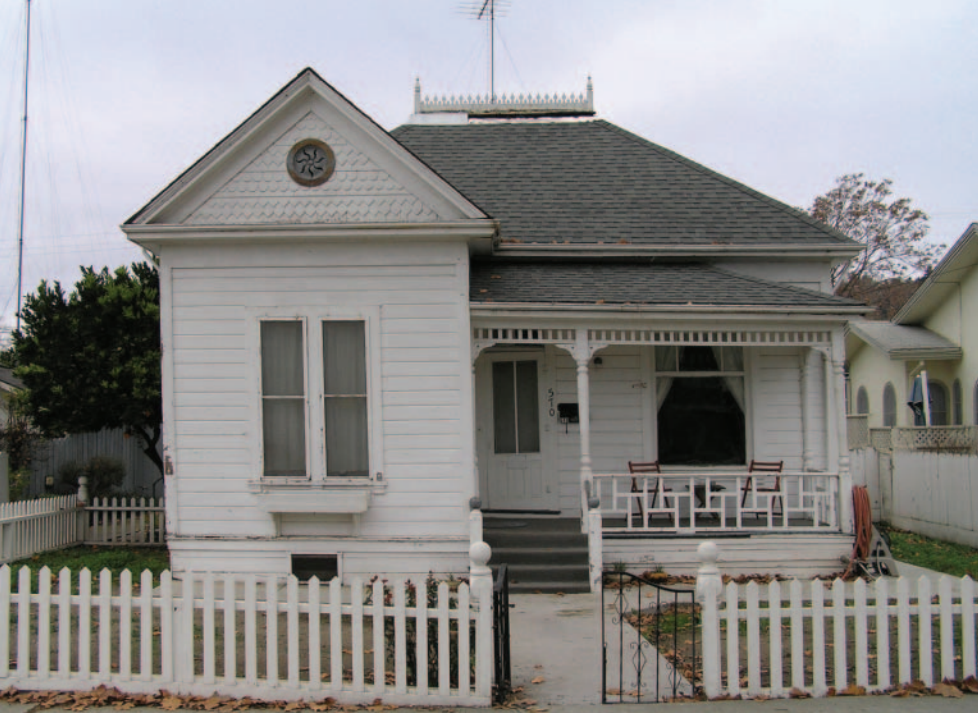
C 地点の傾いている家

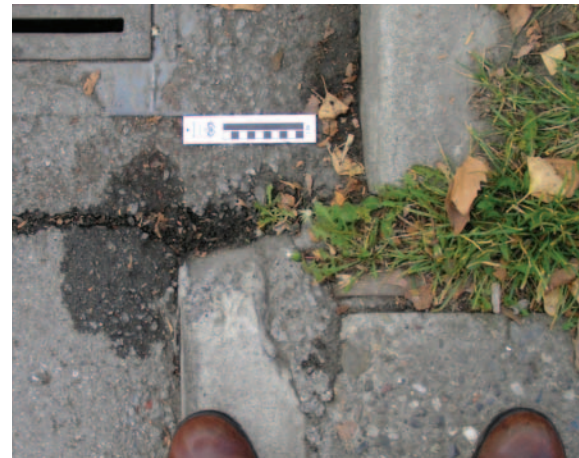
D 地点の縁石のずれ (23 cm)

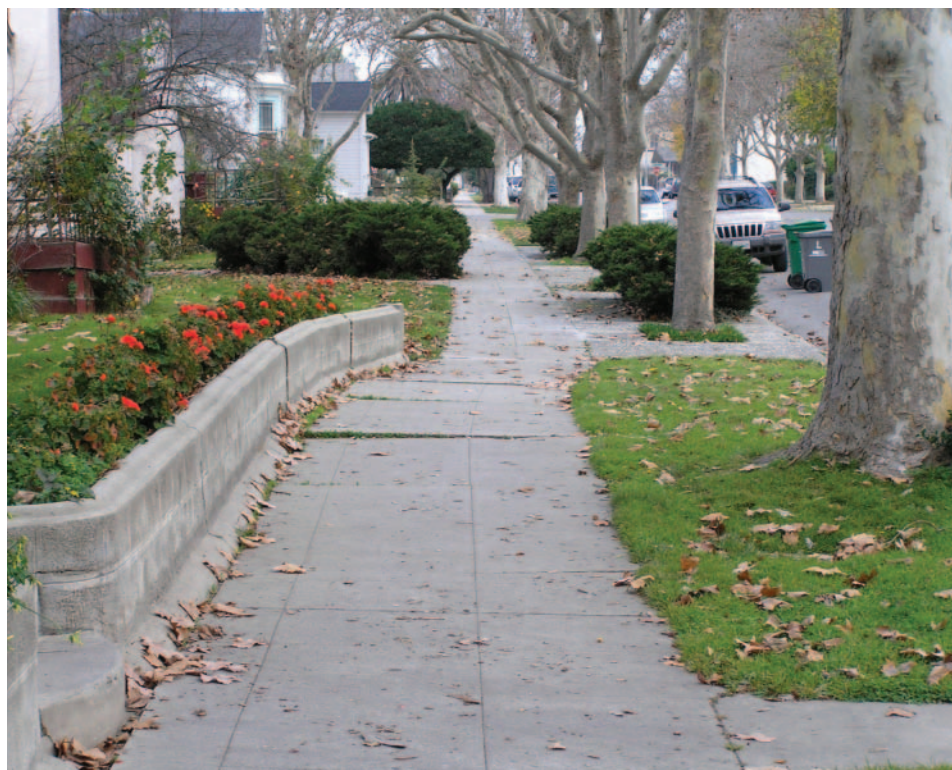
D 地点の歩道と塀のずれ

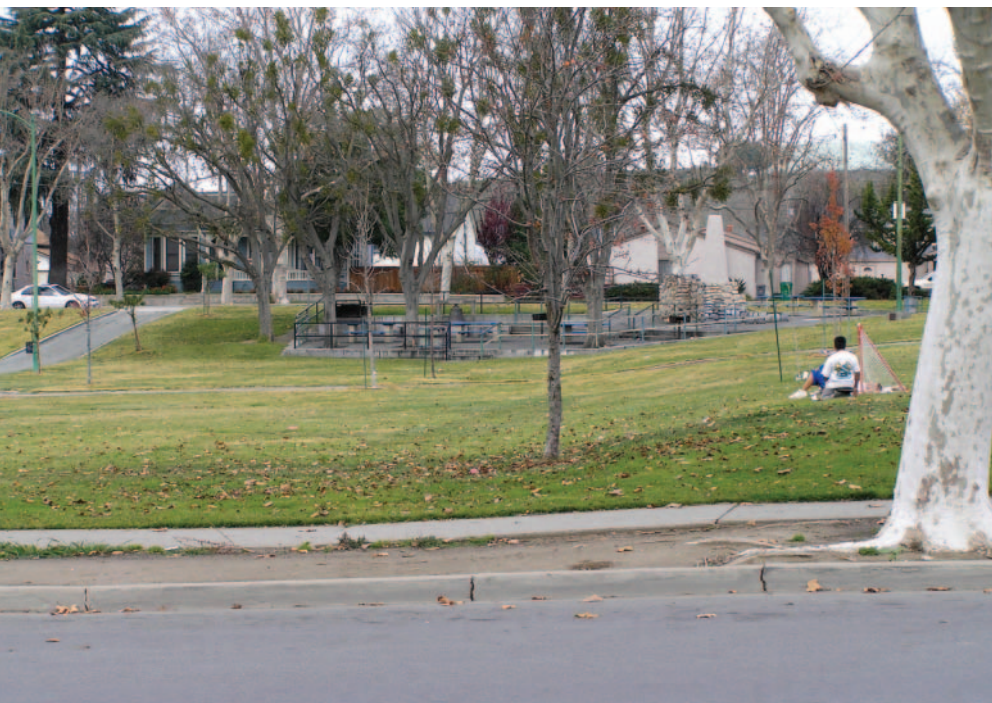
E 地点の Dunne Park にみられる低断層崖 (右上がりの地形)
